**Budapest XII. kerület Böszörményi út 20-22.**

**TARTÓSZERKEZETI SZAKVÉLEMÉNY**

**Balesetet követően kialakult veszélyhelyzet elhárítására vonatkozóan**

2022 május 18.

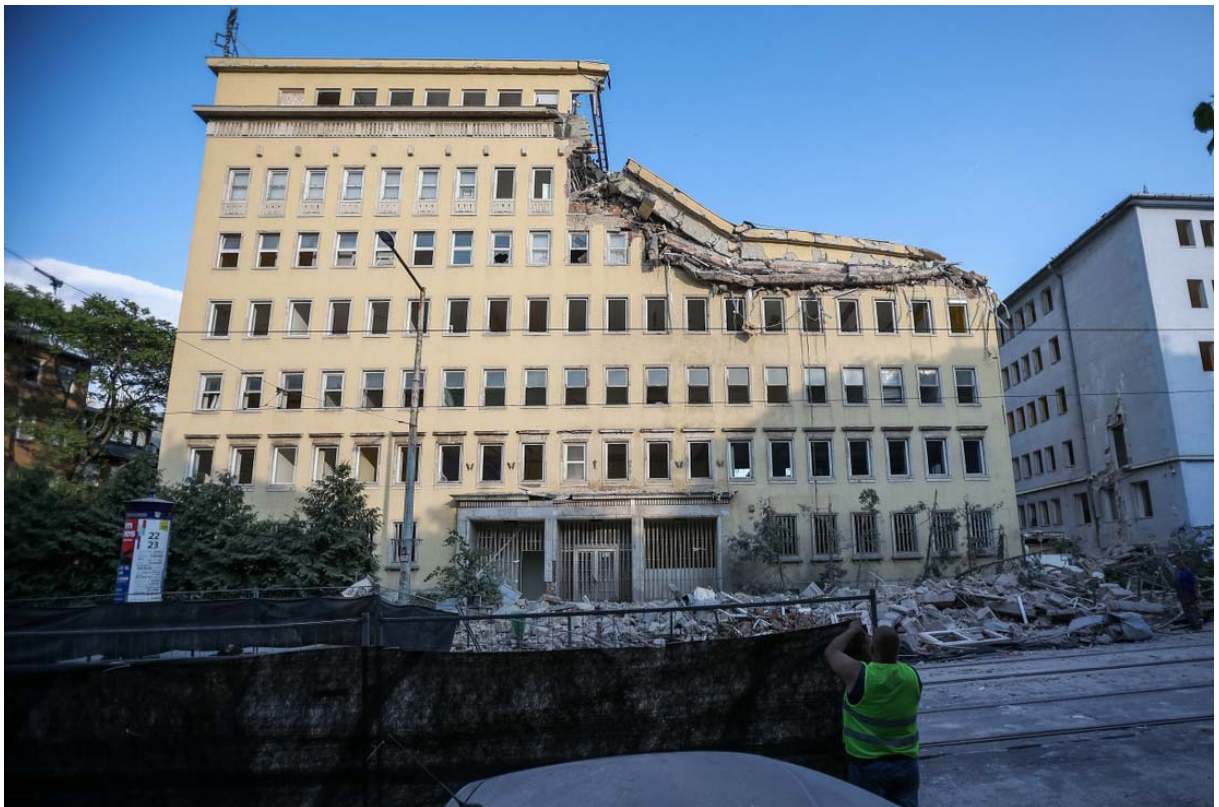
2022.05.16-án a Budapest XII. kerület Böszörményi út 20-22. szám alatti ingatlan szerkezetének bontása közben baleset történt, amelynek a következményeként a bontott épületrész felső 2 emelete összedőlt, az utcai homlokzati fal egy része az utcára omlott. A baleset során személyi sérülés nem történt, de az épület az veszélyes állapotba került. Jelen szakvélemény kifejezetten a vészhelyzet elhárításához készült, a baleset kiváltó okait kirendelt igazságügyi szakértő vizsgálja.

A veszély elhárítás nagy része teljes útzár mellett még a baleset napján megtörtént, az utca és az előkert fölé nyúló törmelék eltávolításra került.

A 2022.05.17-i állapotban az épületről a homlokzaton túl nem nyúltak ki olyan nagyobb törmelék darabok, amelyek lezuhanása közvetlen veszélyt jelentene a forgalomtól elzárt területen kívüli útszakaszra, de a teljes veszélyhelyzet még nem hárult el.

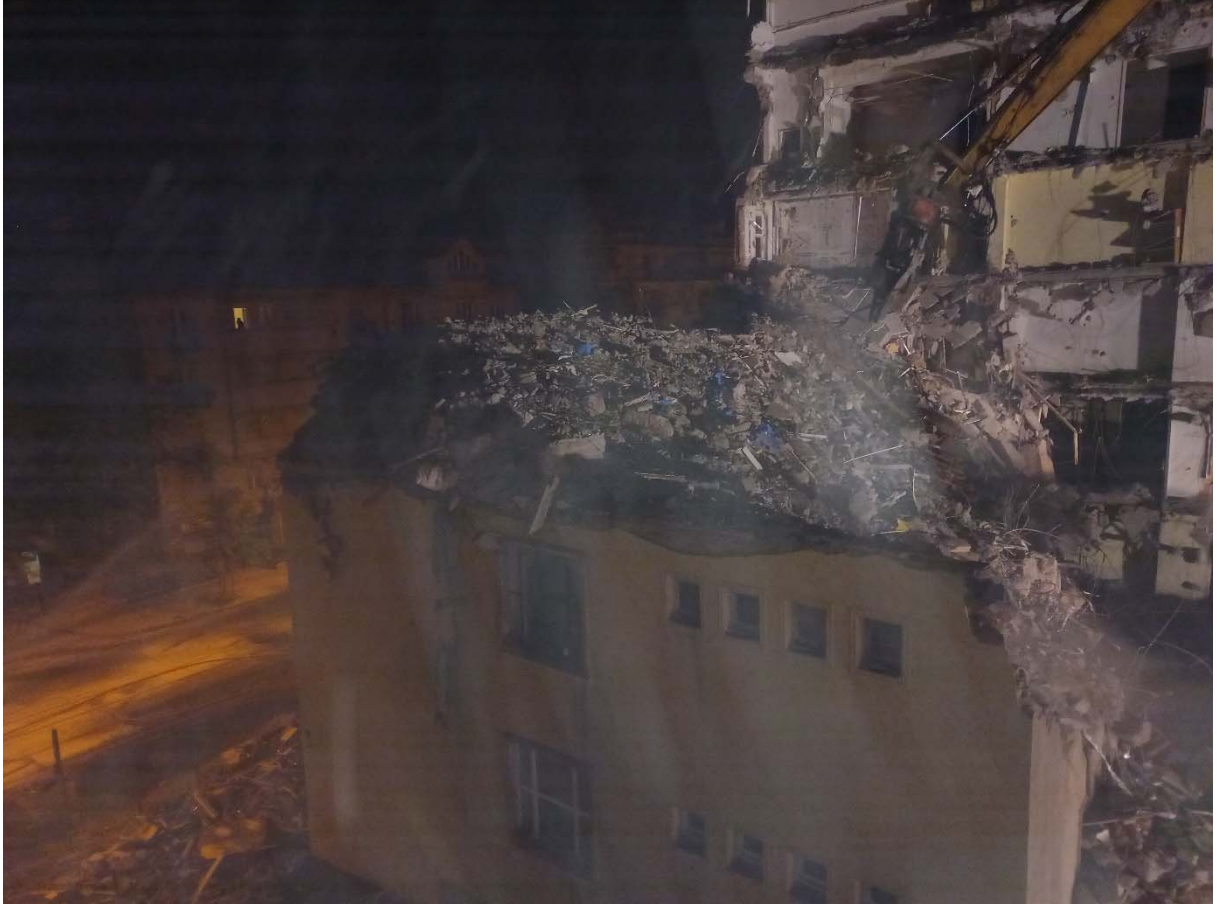
A szakvélemény írásának időpontjában az eredetileg 7 föld feletti szinttel rendelkező szerkezet 2 emelet feletti födémének megmaradt szakaszán kb. 1.5 – 2 m magas omladék nyugszik.

A födém szerkezet eredetileg sokkal kisebb teherre lett méretezve, így a födém szakasz állékonysága nem biztosított. Az állékonyságot szintén veszélyezteti, hogy a födém alatti függőleges tartószerkezet az omlás következtében megsérülhetett.

A födém esetleges leomlása esetén a homlokzati falak vízszintes támasza megszűnik, az omladék a födémmel együtt a falakat belülről megnyomhatja, így a konzolosan álló homlokzati falszakasz kidőlhet.

A szóban forgó 2. emelet feletti födémszakasról a törmeléket azonnal el kell távolítani, az eltávolítás időtartamára az épület környezetét megfelelő távolságban le kell zárni személyi forgalom elől.

Az eltávolítás javasolt szintje az 1. emelet feletti födém, amelynek tartószerkezete szemrevételezés alapján nem sérült olyan mértékben, hogy az önsúlyát ne legyen képes hordani.
